| Falla en Caja de Velocidades | OC 21781 |
| Transmisión se neutraliza en plena operación de vía | |

| <b>Falla en Caja de Velocidades OC 21781</b> |
| Transmisión se neutraliza en plena operación de vía |

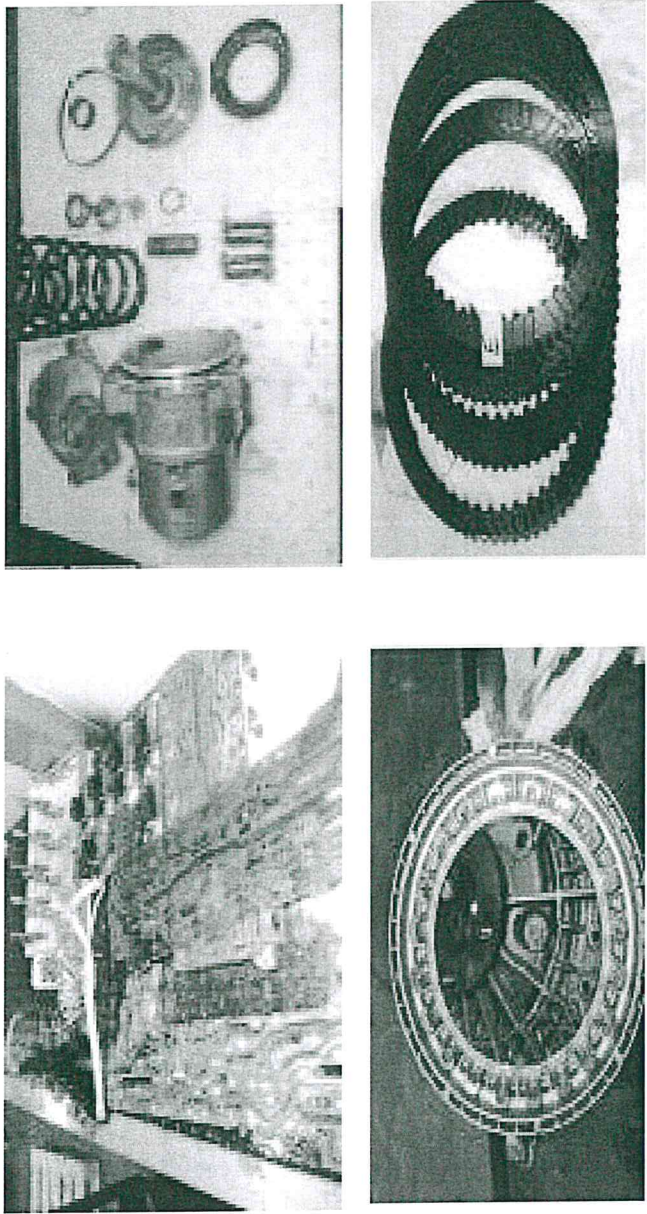
Imágenes

| <ul style="list-style-type: none"><li>* Mantenimiento Preventivo por kilómetro superior a los 450,000 kilómetros</li><li>* Avances y paradas constantes en poca distancia recorrida que afecta el paquete de primera marcha</li><li>* Sistema de refrigeración afectado por las paradas constantes de la flota</li><li>* Incremento de temperatura del líquido refrigerante</li><li>* Desprendimiento de partículas metálicas en lo interno de la Caja de Velocidades</li></ul> | |
| Estas fallas han ocasionado que el siguiente grupo de buses tenga que pasar por reparaciones de Diagnóstico y reparación: | |
| 310 | 826 1080 1206 |

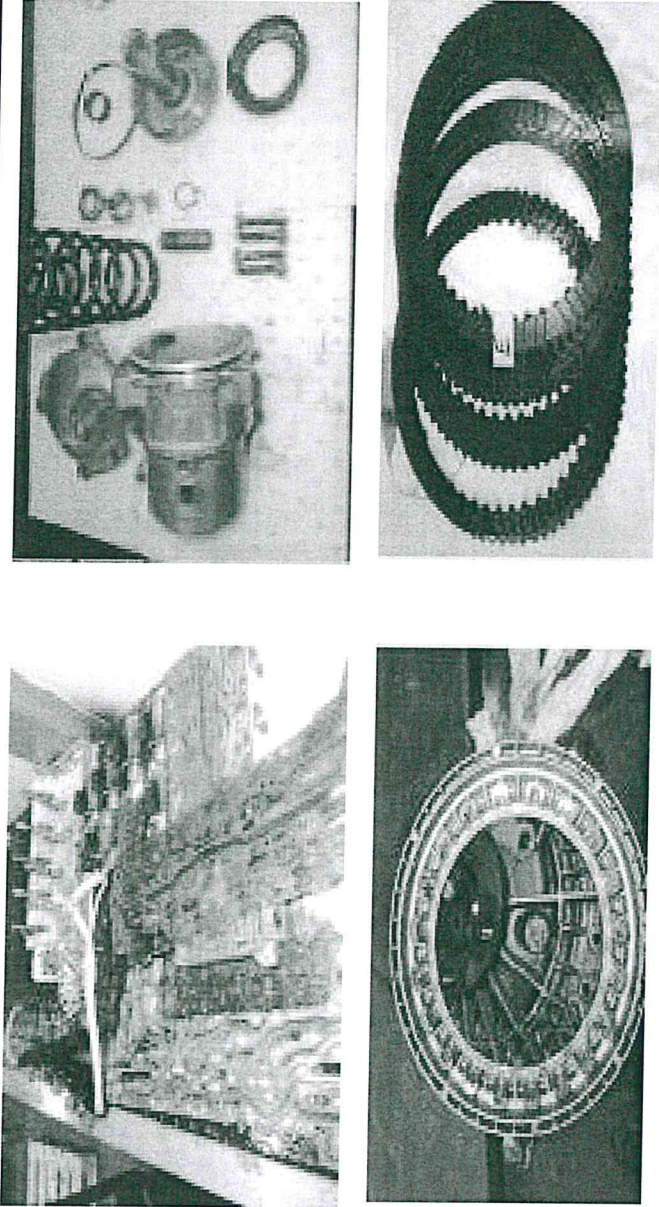
Imágenes

| <ul style="list-style-type: none"><li>* Mantenimiento Preventivo por kilómetro superior a los 450,000 kilómetros</li><li>* Avances y paradas constantes en poca distancia recorrida que afecta el paquete de primera marcha</li><li>* Sistema de refrigeración afectado por las paradas constantes de la flota</li><li>* Incremento de temperatura del líquido refrigerante</li><li>* Desprendimiento de partículas metálicas en lo interno de la Caja de Velocidades</li></ul> |
| Estas fallas han ocasionado que el siguiente grupo de buses tenga que pasar por reparaciones de Diagnóstico y reparación: |
| <b>1222 1152</b> |
